Tehniskās apsekošanas (vizuālās ekspertīzes) uzdevums

Tehniskās apsekošanas (vizuālās ekspertīzes) atzinums

<i>Apsekošanu veica:</i>	<i>Mārtiņš Dadzītis (sert. Nr. 3-01523)</i>
<i>Objekts:</i>	<i>"Balvu Kultūras un atpūtas centrs", 4046 020 0012; Brīvības iela 61, Balvi, Balvu pilsēta, LV-4501</i>
<i>Pasūtītājs:</i>	<i>Balvu novada pašvaldība (Līguma Nr. 147 2019.03.21.)</i>
<i>Apsekošana veikta:</i>	<i>2019.04.04.</i>
<i>Atzinums izsniegts:</i>	<i>2019.12.19.</i>

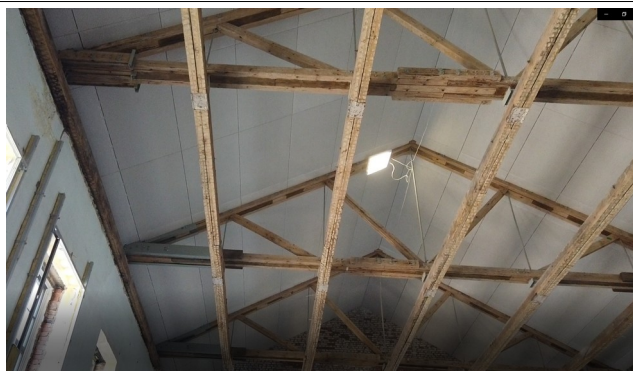
4.1.1 att.

Apsekošanas brīdī tiek noteikts, ka zāles pārseguma konstrukcijas rekonstrukcijas procesā tiks eksponētas. Pēc uzmērījuma tiek noteikts, ka zāles garsējās tiek slogotas tikai ar savu pašsvaru, un to šķēsgriezumu veido 2 koka sijas 100x230(mm) (skat.4.1.1. att.). Konstrukcijas ir iekārtas pārseguma kopņu konstrukcijās (skat. 4.1.2 att.) Siju tehniskais stāvoklis visumā ir nosacīti apmierinošs – konstatēti nelieli mitruma izraisīti bojājumi (trupe). Siju tehniskais nolietojums ~35%.

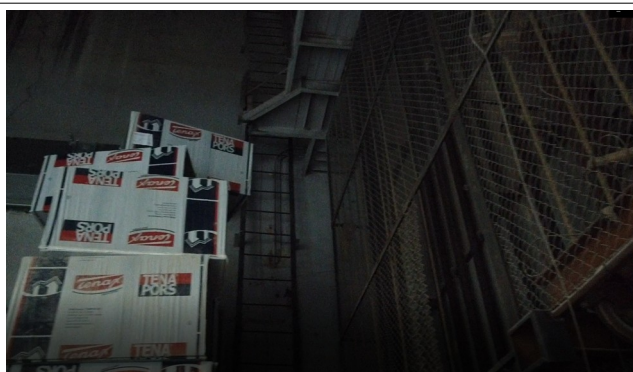
4.1.3 att.

Pa skatuves perimetru izveidots sienā un trīšu platformā balstīts apkalpes tiltiņš. Tiltiņa nesošās konstrukcijas veidotas no tērauda profiliem U Nr.10 (pieņemts C235). Uz tiltiņa izveidots dēļu klājs (skat. 4.1.3 att.). Konstrukcijām konstatēti lokāli korozijas bojājumi, taču nesošo konstrukciju tehniskais stāvoklis ir visumā apmierinošs (nolietojums 35%). Var piebilst, ka tiltiņa konfigurācija – platums, novietojums u.c. lietošanā nav ērts. Atsevišķās vietās tā platums ir vien 30 – 40(cm) (skat. 4.1.4 att.). Konstrukcijām novērojams līganums, kā arī nav pilnvērtīgi izvērtējama to savienojuma mezglu nestspēja. Kāpņu konstrukcijas uz trīšu apkalpes platformu ir brīvi nobalstītas uz tiltiņa klāja bez papildus savienojuma mezglu izveides.

Tā kā perimetriālais apkalpes tiltiņš ir daļēji iekārtas iepriekšminētajā platformā un nav ērts lietošanā, to konstrukcijas rekomendējams demontēt un aizstāt ar jaunām.

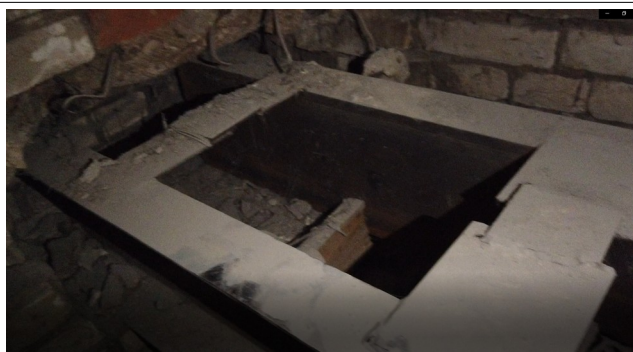
4.1.5 att.

Trīšu apkalpes platforma veidota no tērauda U profiliem ar augstumu 270(mm) un plauktiņa platumu 90(mm) (plauktiņa biezums – 5.0(mm)). Standarta GOST katalogos netika atrasts analogs tērauda profils. Sijas pa pāriem ir savienotas savā starpā ar metinājuma palīdzību. To balsti veidot mūrī iekaltās nišās. Siju gali ir vienkārši nobalstīti uz mūra bez papildus savienojumu (enkuri, pabetonējumu u.c.) veidošanas (skat. 4.1.5 un 4.1.6 att.). Konstrukcijas laidumā veidoti stīķējuma mezgli – divi sijas posmi savienoti ar metinājuma palīdzību (skat. 4.1.7 un 4.1.8 att.). Mezgļa nestspējas parametri nav pilnībā izvērtējami – nav objektīvi nosakāmi metinātās šuves parametri (katetes augstums). Katrs metinātais mezgls izpildīts ar atšķirīgu darba veikšanas kvalitāti. Ņemot vērā neviennozīmīgo nesošo konstrukciju mezglu izpildi, platformas nolietojums uzskatāms kā 40%.

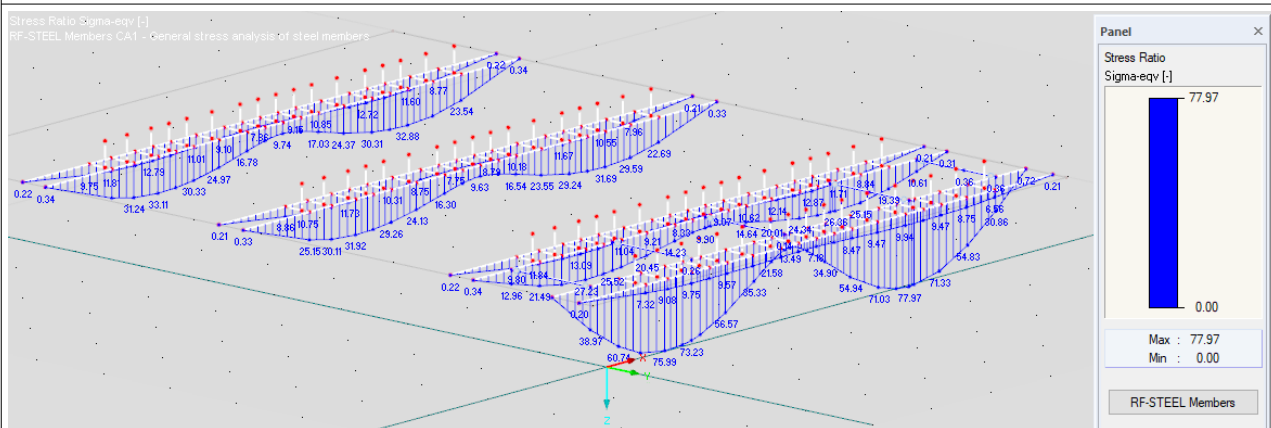
4.1.8 att.

Digitālajos aprēķinos tiek pārbaudīta esošās platformas nestspēja un deformācijas pie paredzētā (jaunā) skatuves iekāru slogojuma. Aprēķini tiek veikti pēc uzmērījumā noteiktajiem siju ģeometriskajiem

parametriem RFEM 5 programmatūrā (skat. 4.1.9 att.).

Pēc konstrukciju aprēķiniem tiek secināts, ka platformas tērauda profili nespēj uzņemt paredzēto jauno skatuves slodzi. Tiek konstatēta būtiska nestspējas nepietiekamība un paaugstinātas deformācijas. Rekomendējams esošo platformu pārbūvēt atbilstoši jaunajam skatuves slodžu uzdevumam.

1) Rekomendējams pastiprināt vai pārbūvēt esošo trišu apkalpes platformu un zemāk esošo apkalpes tiltiņu, jo šobrīd esošās tērauda konstrukcijas potenciāli nespēj uzņemt sākotnēji definēto slodžu uzdevumu, kas ietver to palielinājumu.
