## APRŪPES - RESTAURĀCIJAS PASE.

*Latgales partizānu pulka kritušajiem karavīriem  
1919.-1920.g*

Gads 2020

Pasūtītājs: Balvu novada pašvaldība

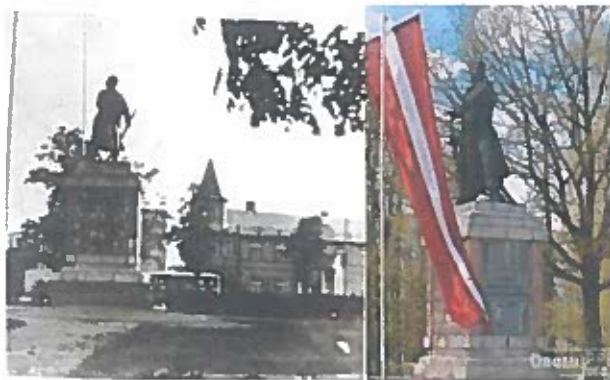
Pamatnes priekšējā plaknē ierīkota plāksne ar uzrakstu "Latgales partizānu pulka kritušajiem karavīriem **Pieminekļa apraksts:**

Piemineklis veidots uz aplveida laukuma, pamatne paplašinājums no šķeltiem granīta blukie, izveidots kā pamats, virs divu rindu mūrējuma sašaurinājums turpināts ar pelēkā granīta divu rindu mūrējumu kas pāriet uz pamatnes kuba stūru izcilņiem. Pamatnes vidus daļas pildījums no sarkanā granīta blukiem ar reljefu. Šuves pamatnes kontūrā izveidotas blīvas bez izcilņa līdz 10mm biezās. Pamatnes vidus daļai šuves ar izcilni uz āru apaļas 30-40mm. Šuvojošais materiāls izmantots pie vairākkārtējās pārbūves izmantots neatbilstošs, tāpēc radušies defekti.

Pieminekļa figūra (Staņislavs) izpildīta no bronzas un nostiprināts uz pamatnes ar iemontētu stieņa serdi.

1919-1920". Aizmugurējā pamatnes daļā plāksne ar uzrakstu "Atjaunots godinot arī 1940.g. un 1954.g. Latgales nacionālos brīvības cīnītājus". Uz pamatnes paplašinājuma akmenī cirstā plāksne ar uzrakstu "Veidojis K. Jansons – 1938.g. Atjaunojuši A. Jansons un I. Folkmanis – 1993.g."
