Projektētājs: IK "Firma MELIORS" Būvkomersanta reģ. apliecības Nr. 11253 Zemgales prospekts 4/20, Jelgava, LV-3001				Pasūtītājs: Balvu novada pašvaldība Reģ. Nr. 90009115622 Bērzpils iela 1A, Balvi, LV-4501			
Būvprojekta vadītājs		V.Ruža	05.10.2017.	Koplietošanas meliorācijas sistēmu atjaunošana Lazdulejas pagastā, Balvu novadā			
Būvprojekta autors		E.Rēķe	05.10.2017.				
Rasēja		E.Rēķe	05.10.2017.	Novadgrāvja ūSIK 6832415:22 garenprofils	Proj.stad.	Lapas Nr.	Lapu sk.
					Būvprojekts	DT-5	1
					10/2017	Pasūt.Nr. BNP 2016/18	M _v 1:100 M _H 1:5000

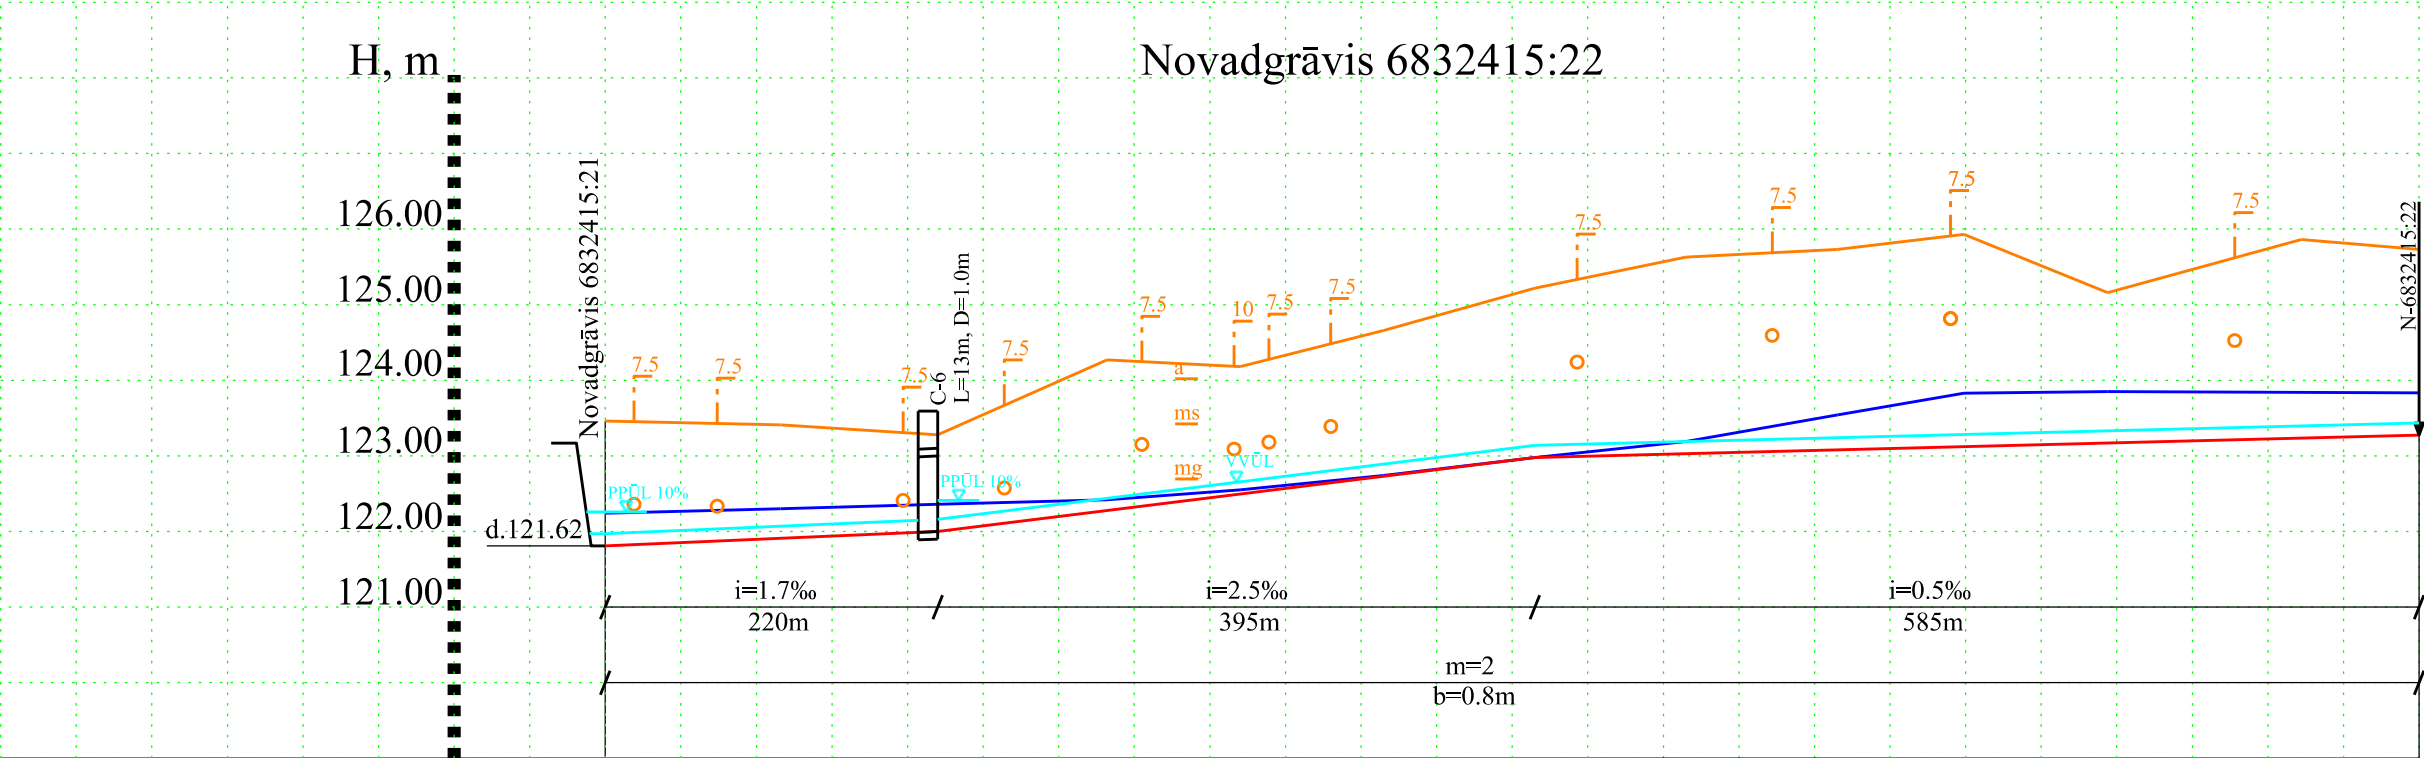
Piketi	00/00	01/16	02/20	03/32	04/20	05/15	06/15	07/15	08/15	08/99	09/94	11/22	12/00
Attālums starp piketiem, m		116m	104m	112m	88m	95m	100m	100m	100m	84m	95m	128m	78m
Zemes virsas augstuma atzīmes, m	123.46	123.41	123.28	124.27	124.18	124.66	125.22	125.63	125.73	125.93	125.16	125.86	125.73
Pastāvošā grāvja dibena atzīmes, m	122.24	122.30	122.36	122.42	122.55	122.74	122.98	123.19	123.54	123.83	123.85	123.84	123.84
Projektētās grāvja dibena atzīmes, m	121.62	121.90	122.00	122.28	122.49	122.73	122.98	123.03	123.08	123.13	123.17	123.24	123.28
Projektētā grāvja dziļums, m	1.84	1.51	1.28	1.99	1.69	1.93	2.24	2.60	2.65	2.80	1.99	2.62	2.45
Projektētie nostiprinājumi
